**Note d'information sur les rejets d'iodes associés à
l'incident survenu en octobre 2016 dans le réacteur de
recherche norvégien HBWR situé à Halden**

Le réacteur HBWR de Halden

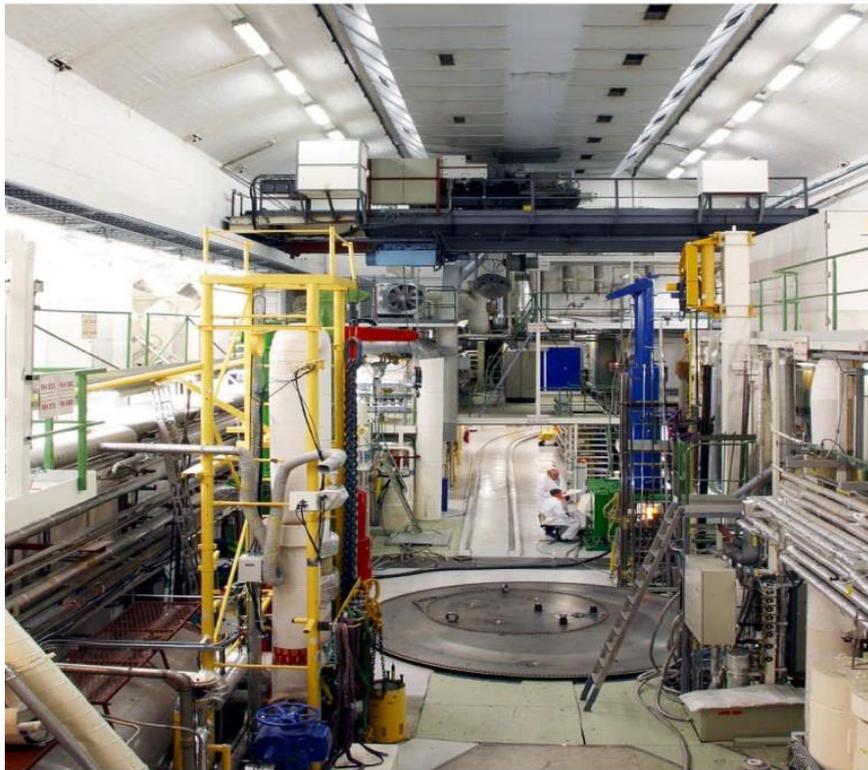
Les deux vues ci-dessous présentent, la première le bâtiment du réacteur, la seconde un schéma du cœur du réacteur.

The reactor hall.

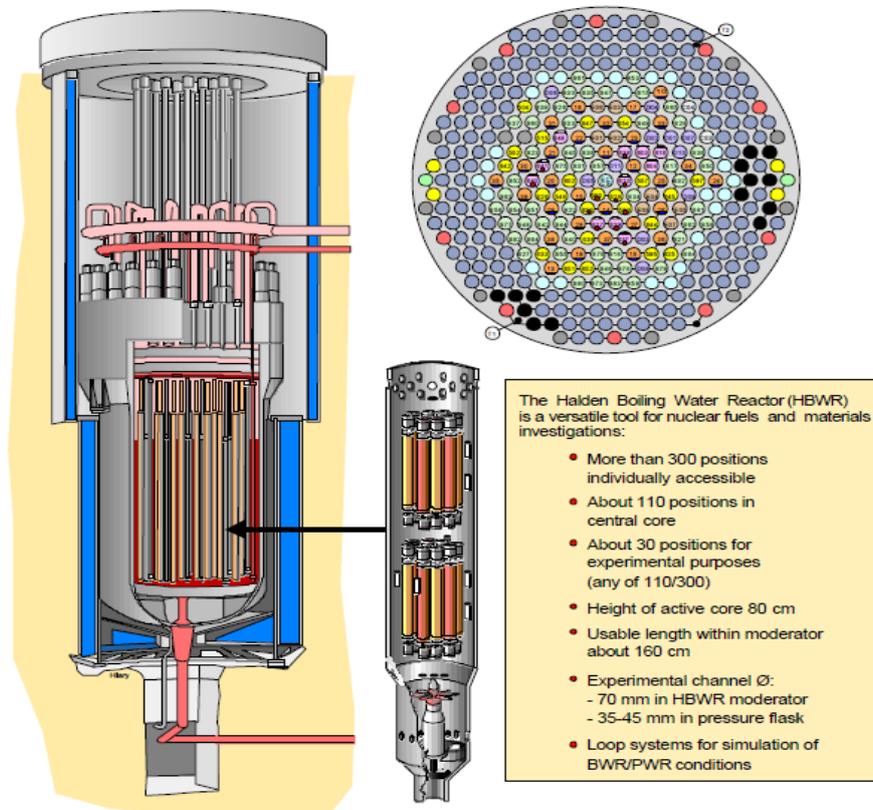
La partie centrale du cœur du réacteur peut comprendre jusqu'à 120 assemblages combustibles positionnés selon un réseau hexagonal. Chaque assemblage combustible est constitué de 8 crayons d'UO₂ enrichi à 6 % en uranium 235 avec une gaine en zirconium. Plusieurs emplacements dans le cœur sont dédiés, d'une part aux barres de contrôle et de sécurité du réacteur, d'autre part aux assemblages d'essais mis en œuvre pour les programmes de recherche.
